## **PELIGROSIDAD GEOLÓGICA DEL PASO FRONTERIZO PASARELA DE LA AMISTAD CLORINDA - NANAWA**

**PROVINCIA DE FORMOSA, ARGENTINA**

Servicio Geológico Minero Argentino (SEGEMAR)  
BARBER, Eduardo L. G.  
MARENGO, Hugo G.

Buenos Aires 2019

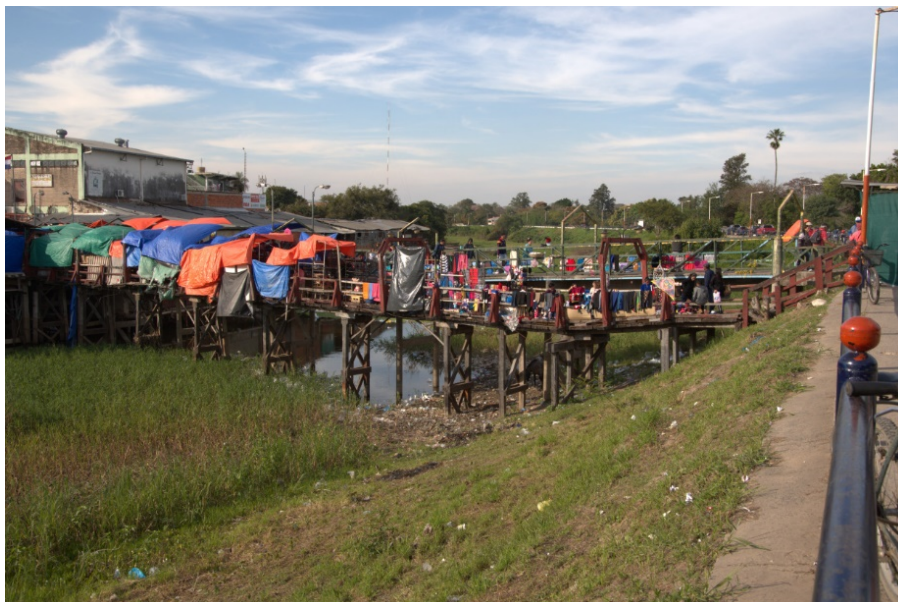
Características: La Pasarela Internacional de la Amistad, también conocida como Pasarela de la Fraternidad, consta de un puente de madera construido en la década de 1960 y otro contiguo de hormigón armado, habilitado en el año 2004, de 72 metros de longitud y un ancho de 2,7 metros. Si bien ambos presentan un estado aceptable de conservación, el de madera no tanto.

**Figura N° 7:** Pasarela de la Amistad

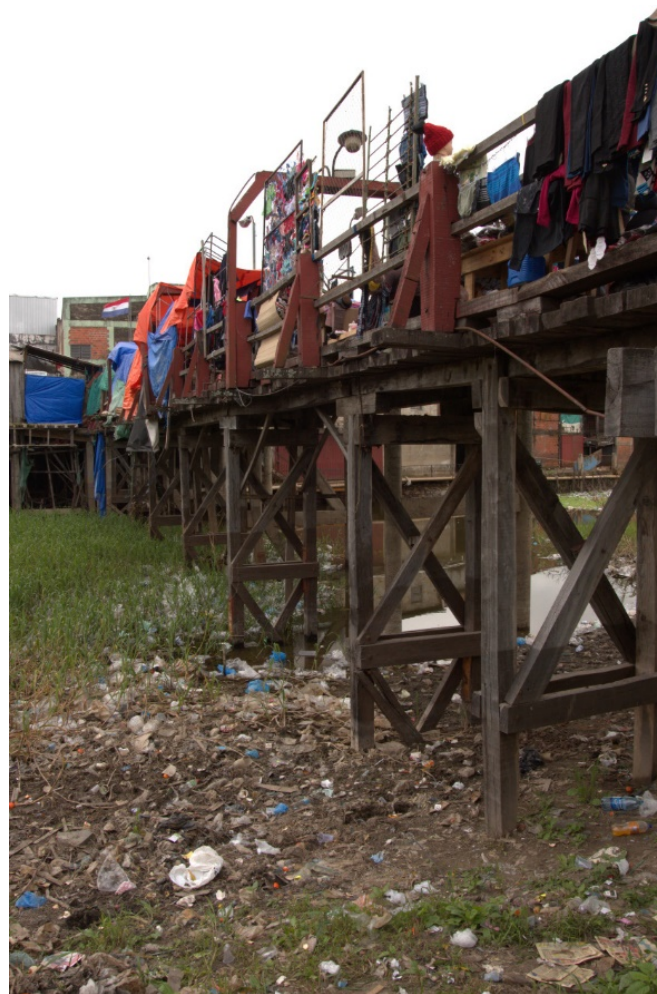
**Figura N° 8:** Vista del puente de madera, desde la base del terraplén

SI	NO	Observaciones
X		En inundaciones máximas, el agua puede alcanzar el nivel del piso del puente de madera

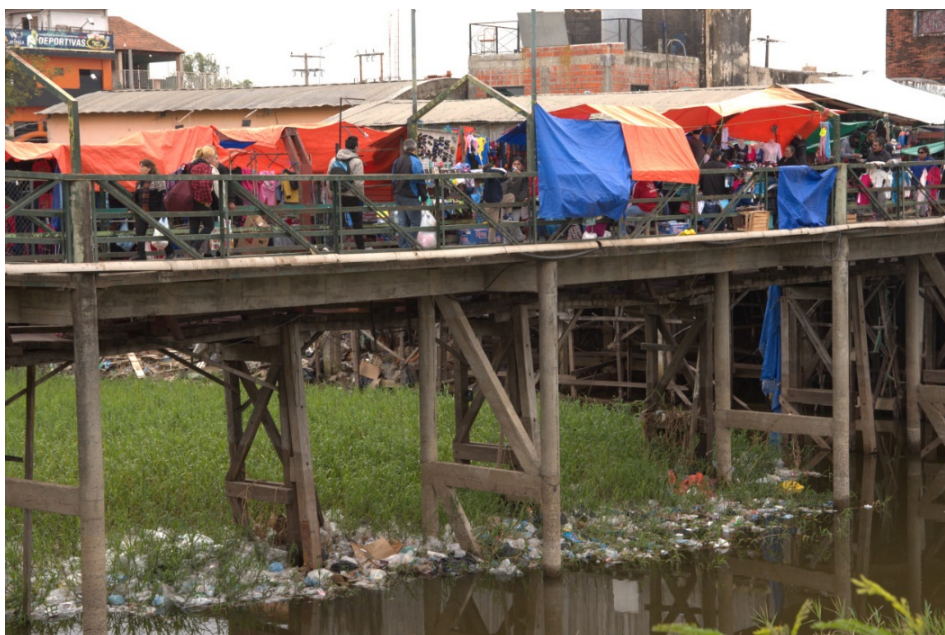
**Figura N° 9:** Vista del puente de hormigón, desde el terraplén

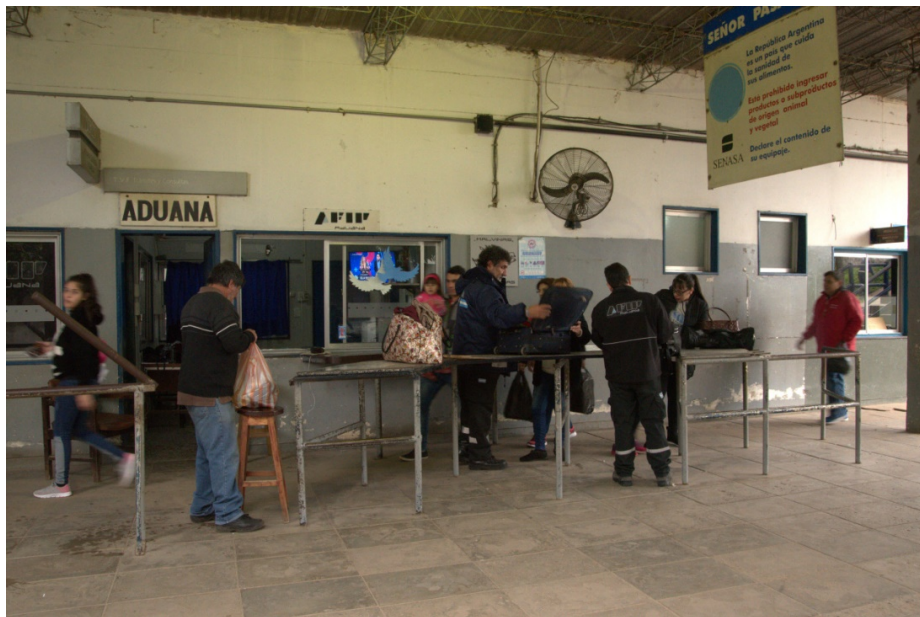
Instalación: Las instalaciones del puesto fronterizo están en un estado de conservación aceptable y consisten en un tinglado que protegen a las oficinas fronterizas y otras dependencias. Las instalaciones de gendarmería están en buen estado de conservación.

**Figura N° 10:** Oficinas del Puesto Fronterizo

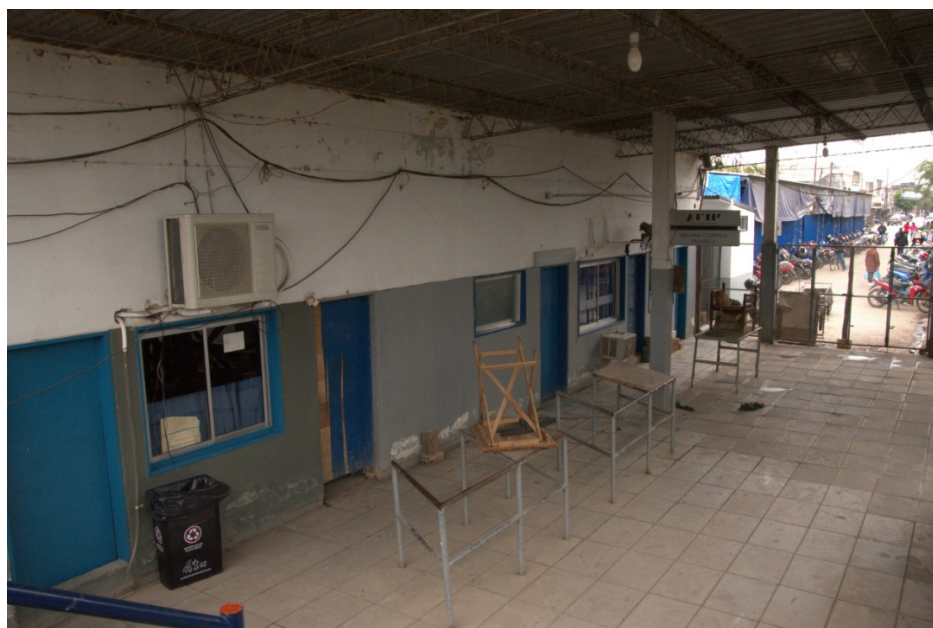
**Figura N° 11:** Vista de las oficinas del Puesto Fronterizo

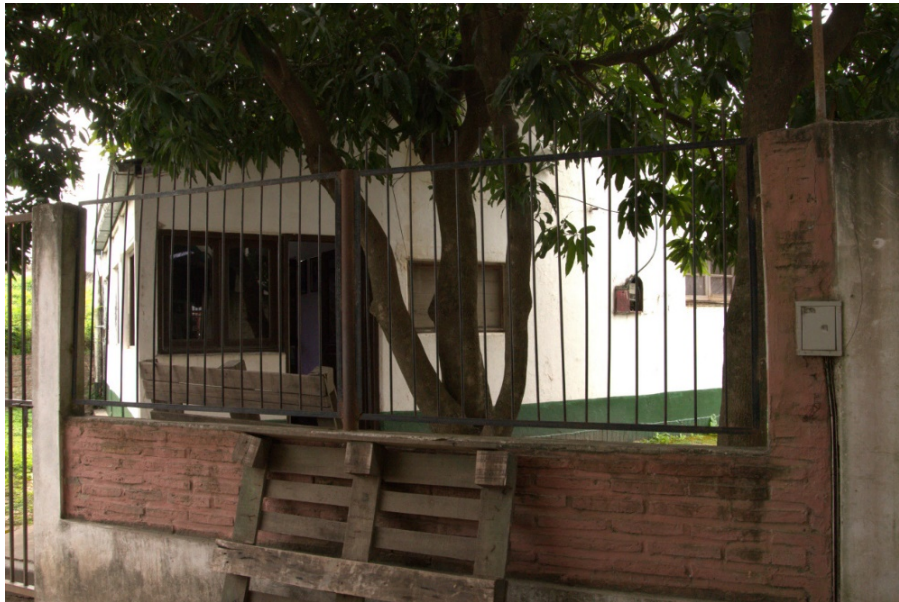
**Figura N° 12:** Vista de las instalaciones de Gendarmería Nacional

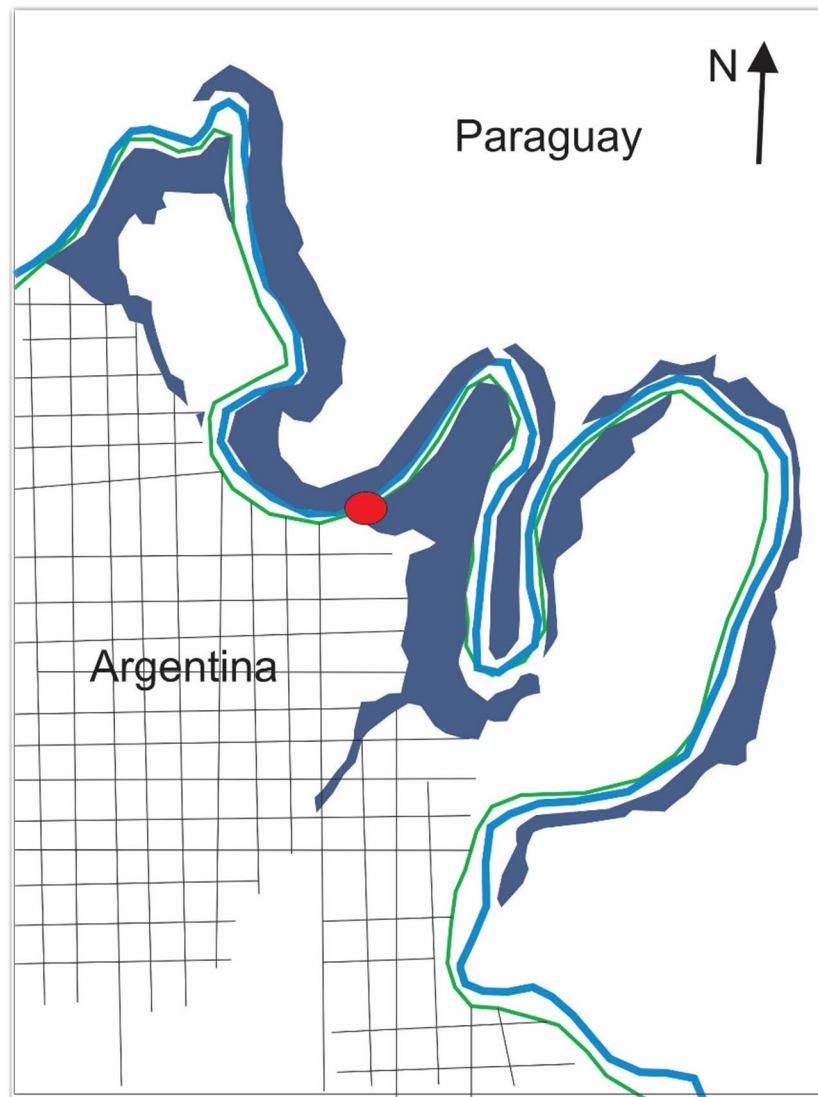
El área circundante a la Pasarela La Amistad, en territorio argentino, puede ser afectado a las inundaciones si existiese un inconveniente en el sistema de defensa perimetral del casco urbano. Los sectores que históricamente, en el casco urbano de Clorinda, fueron inundados se encuentran actualmente resguardados por una defensa perimetral y un sistema de desagüe y de bombeo.

El sector vulnerable a las inundaciones, aledaño a la Pasarela La Amistad, es el que se encuentra fuera del área protegida en territorio argentino y paraguayo. La última inundación afectó a estos sectores por varios meses.

**Figura N° 8:** Mapa de susceptibilidad. El mapa realizado por el Ministerio de Obras y Servicios Públicos de Formosa, muestra en color oscuro, las zonas inundadas durante los años 1979 y 1982, en la ciudad de Clorinda y el territorio paraguayo aledaño. En verde, traza del terraplén perimetral actual. El punto rojo indica la localización de la Pasarela de la Amistad
