CARACTERIZACIÓN DE LOS PROCESOS DE REMOCIÓN EN MASA EN UN SECTOR DE LA BARDA DE VILLA REGINA Y EVALUACIÓN DE LA PELIGROSIDAD GEOLÓGICA

Dr. Fernando X. Pereyra
Geólogo

Dirección de Geología Ambiental y Aplicada
Instituto de Geología y Recursos Minerales
Servicio Geológico-minero Argentino (SEGEMAR)

Mayo 2015

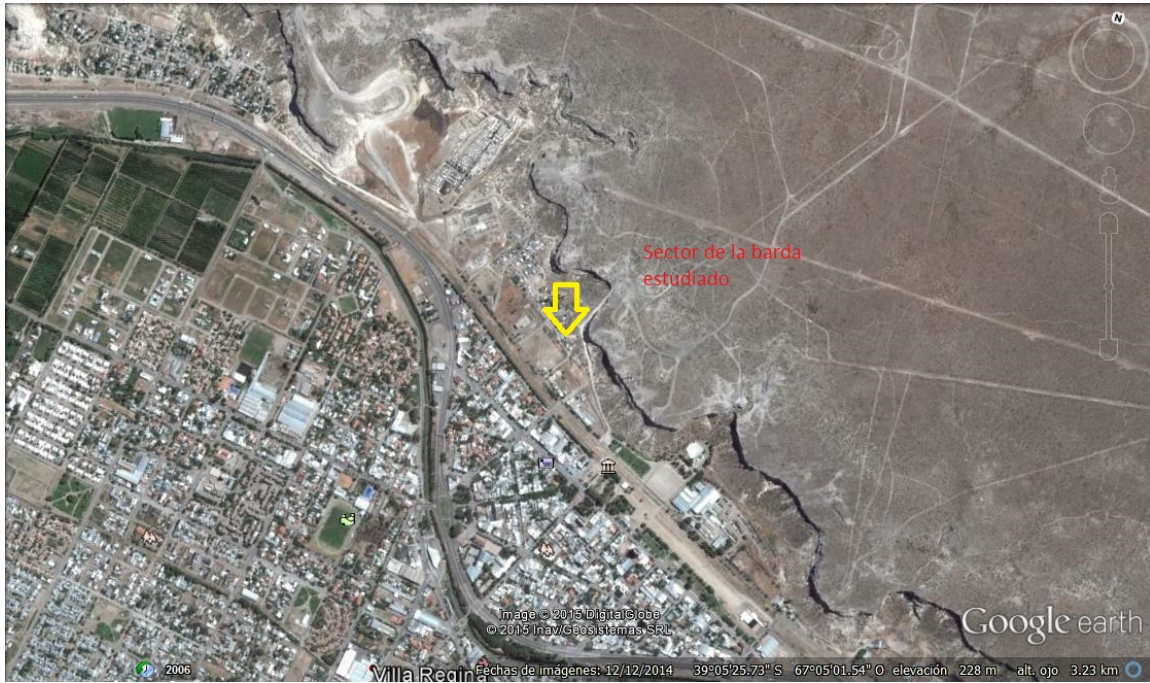
Vista general del area estudiada

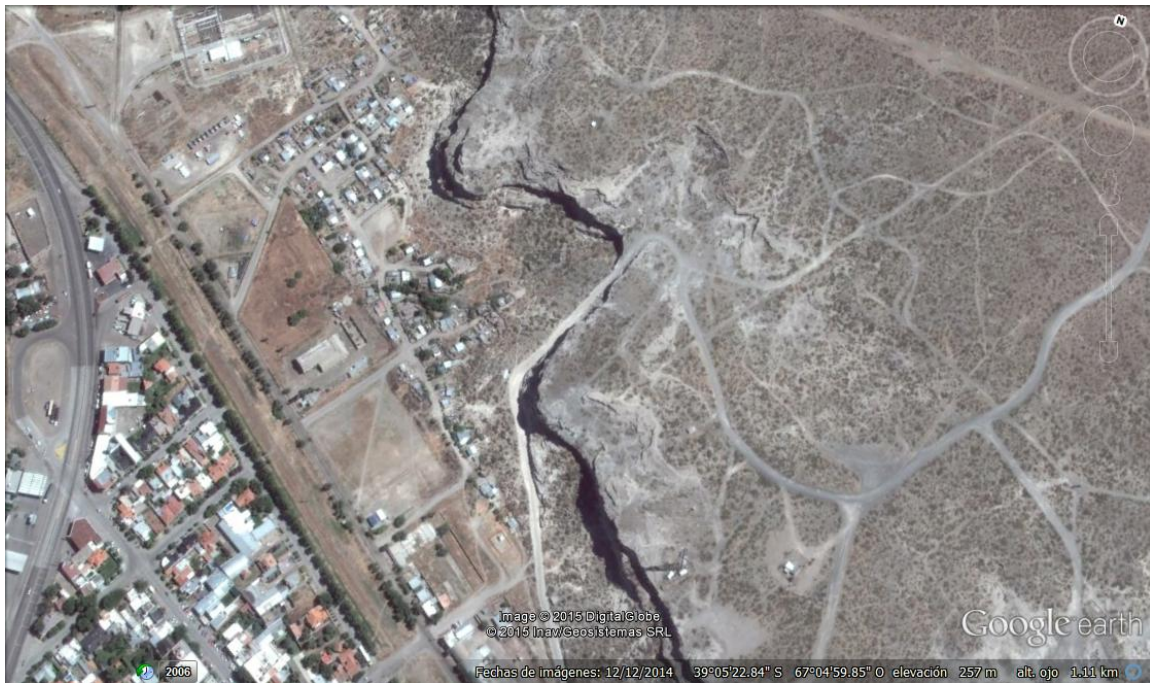
Detalle del sector conflictivo

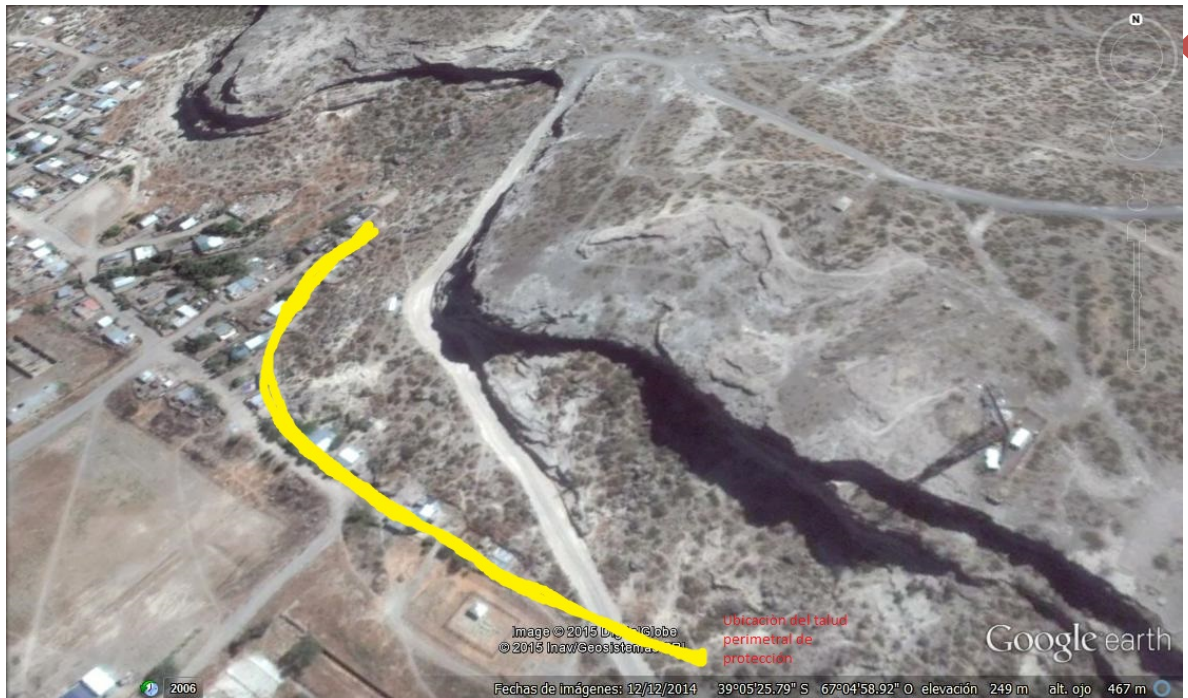
Vista de detalle del sector de la barda estudiado. Nótese viviendas al pie. En ese sector deberá construirse un talud de protección desde la instalación del gasoducto curvándose en el sentido del talud natural

- Se propone la construcción de un talud de protección ubicado precisamente sobre la calle ubicada al frente de estas viviendas y en el propio sector dónde se encuentran actualmente las viviendas.

- Este talud de protección deberá ser construido con material detrítico traído de otro sector y debería extenderse desde el actual acceso al camino, siguiendo el mismo nivel topográfico y curvarse hacia el norte siguiendo la forma del talud natural. En tal sentido, el nivel deberá ser indicado adecuadamente mediante el trabajo de topógrafos.

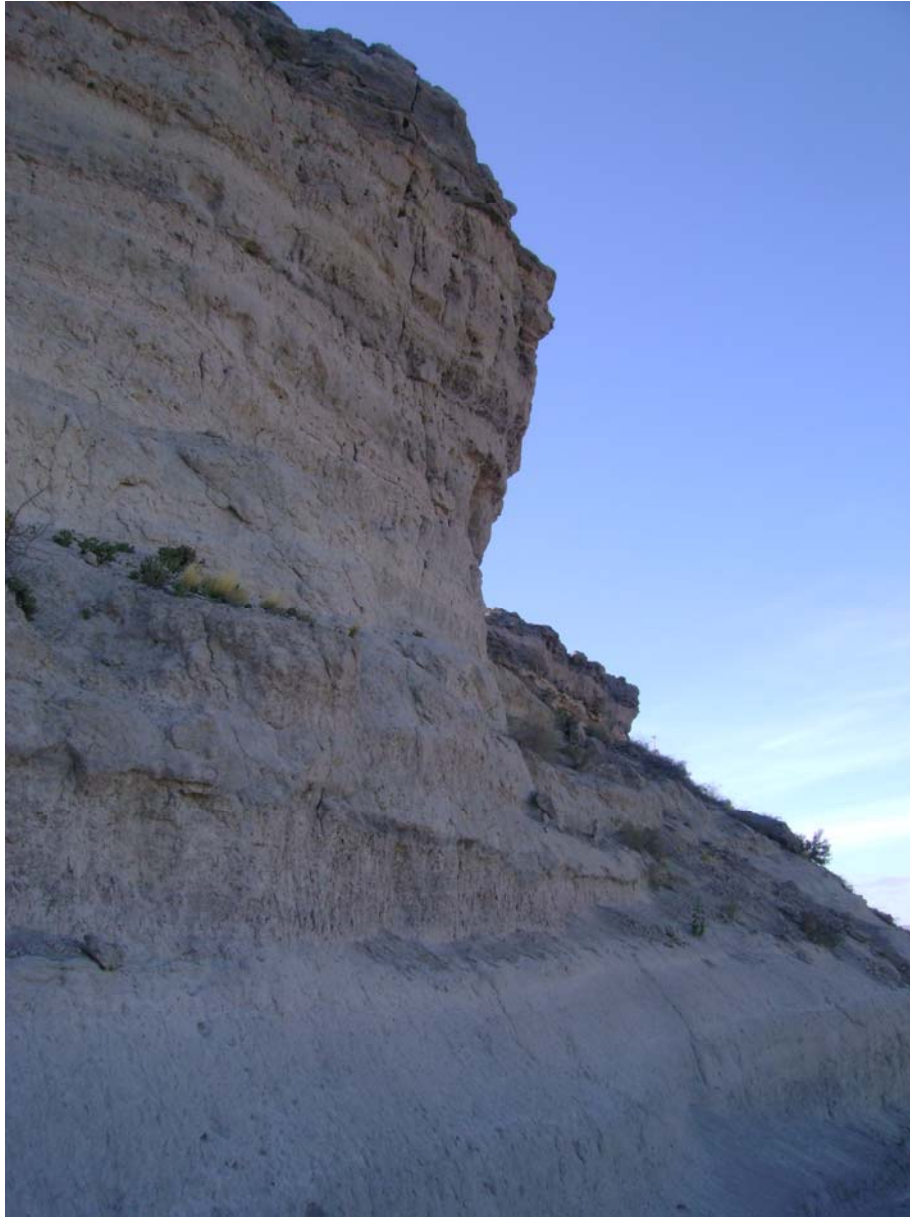
En el sector considerado es posible observar numerosas evidencias de inestabilidad en la pendiente. En primer lugar se observan, tanto en la barda como en la zona superior de la planicie estructural numerosas grietas y fracturas activas de variada extensión, separación y relación con la cara libre. Todas estas estructuras constituyen planos de debilidad que se suman a la heterogeneidad litológica y a la estratificación y diaclasamiento de las rocas aflorantes. En particular en la zona superior, destaca una gran grieta que presenta una separación que supera en algunos casos los 30 cm, parcialmente rellena de material detrítico o directamente de espacio libre. Esta estructura ha estado activa en los últimos meses, ensanchándose considerablemente en el último mes (más de 10 cm por lo menos). Como la parte superior de la barda se encuentra en voladizo, esta grieta casi vertical, prácticamente corta el material de la pendiente en la parte inferior.

Grieta en el sector de la curva del camino

- Es necesario clausurar definitivamente el camino que se encuentra en este sector de la pendiente. En tal sentido, debería acumularse material (con palas mecánicas) en la parte superior e inferior del camino de forma tal de impedir el acceso, tanto de vehículos como de gente. Asimismo, debe señalizarse adecuadamente la existencia de condiciones de alto peligro de caídas mediante cartelería desarrollada a tal efecto en el camino.

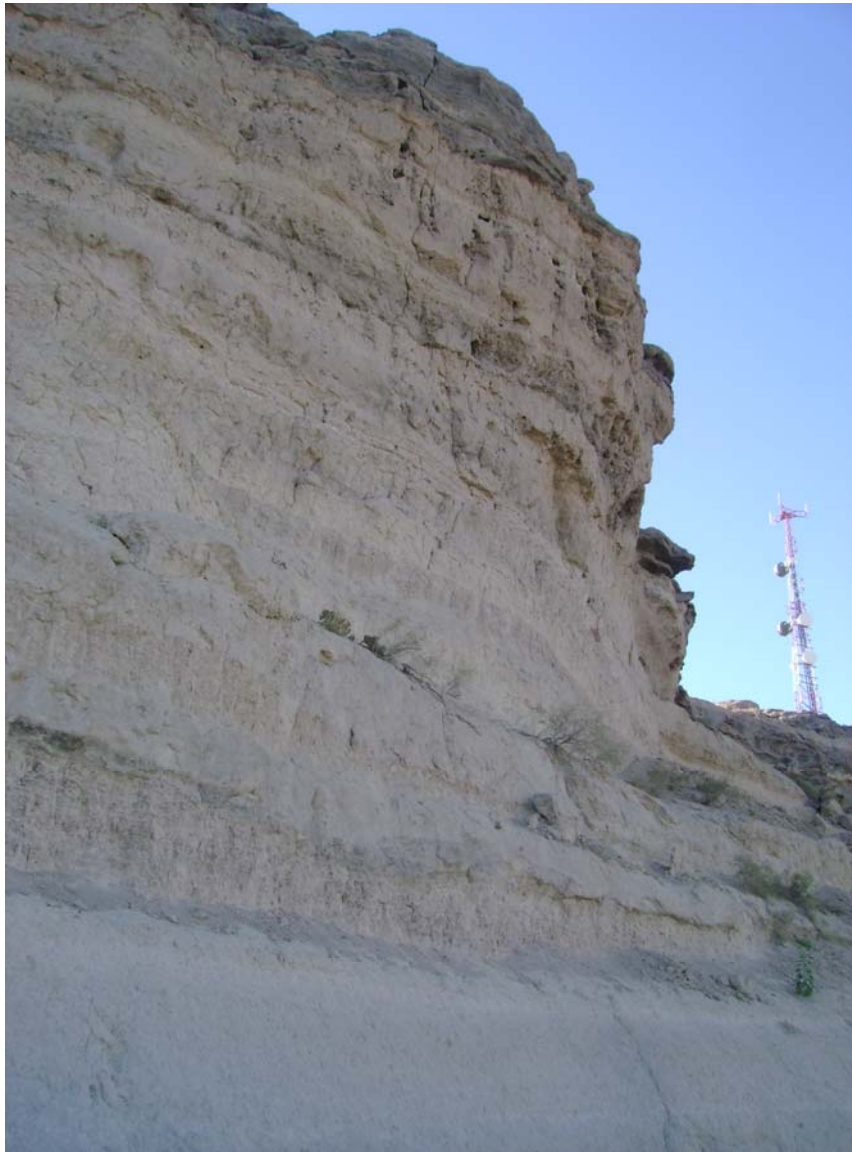
- La antena de telefonía también se encuentra en una zona que potencialmente puede verse afectada por movimientos gravitacionales. En la zona aledaña a la misma, en superficie, se han observada numerosas grietas de pequeñas dimensiones, algunas claramente activas. Debe destacarse que la antena se encuentra innecesariamente próxima a la barda y su propia presencia genera condiciones de inestabilidad. Parte de las rocas de la barda por debajo de la antena se encuentra en voladizo y se observan numerosas grietas y niveles de alta actividad del fenómeno de piping por debajo.

Otra vista de la grieta activa. En segundo plano, la antena de telefonía

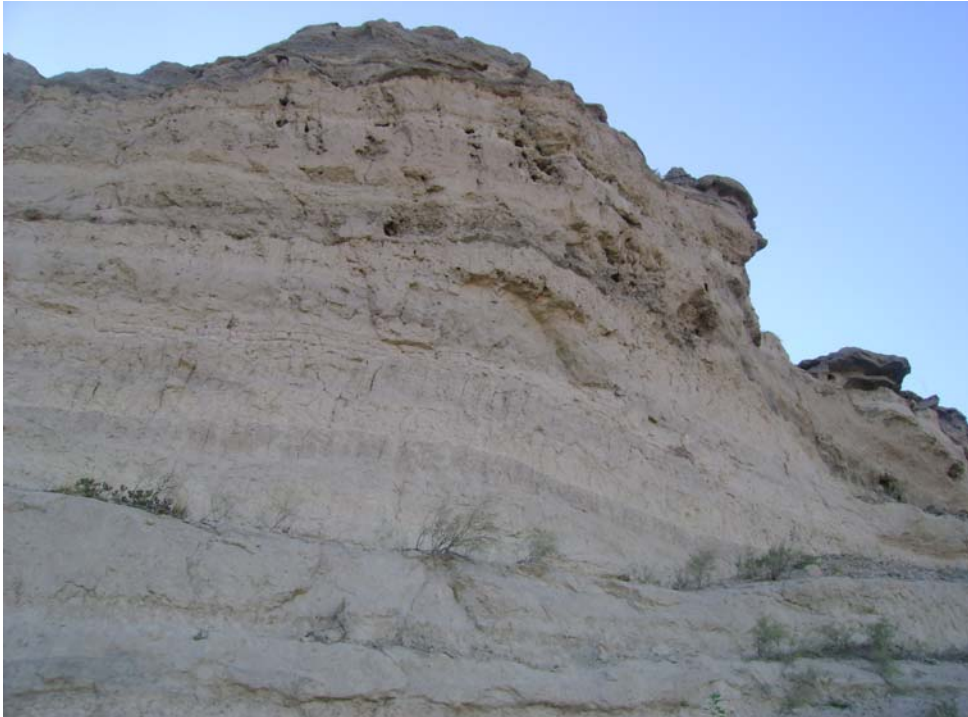
En la zona en que los tubos aparecen en la superficie se generan zonas de surgencia y de vertientes ya señaladas. En la barda, en el sector considerado, es notoria la presencia de al menos dos niveles de surgencia de aguas, visibles por la alineación de cavidades, en particular en un nivel de areniscas conglomerádicas muy friables cerca de la base de la Fm. El Palo, en el contacto con tobas silicificadas muy coherentes.

Vista del sector más comprometido. Se observan las cavidades debidas al proceso de piping

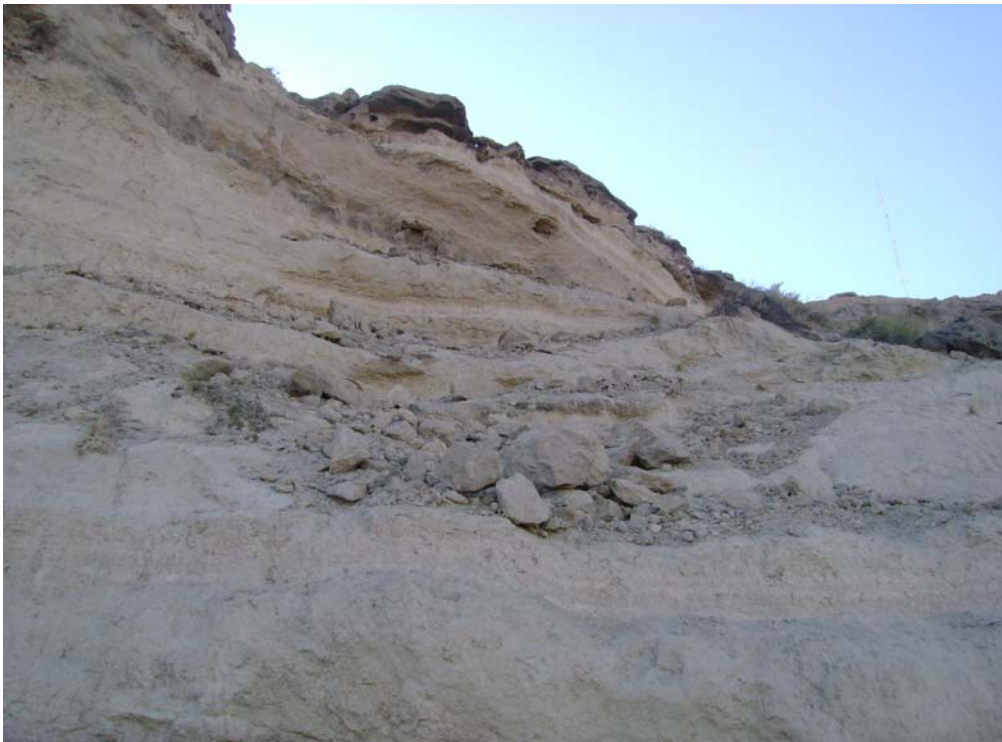
En los dos últimos meses se ha producido la caída de algunos bloques sueltos y en un sector se produjo un pequeño deslizamiento claramente visible desde el camino, ya que algunos bloques cayeron en él.

Caída de bloques reciente aldaño al sector más comprometido

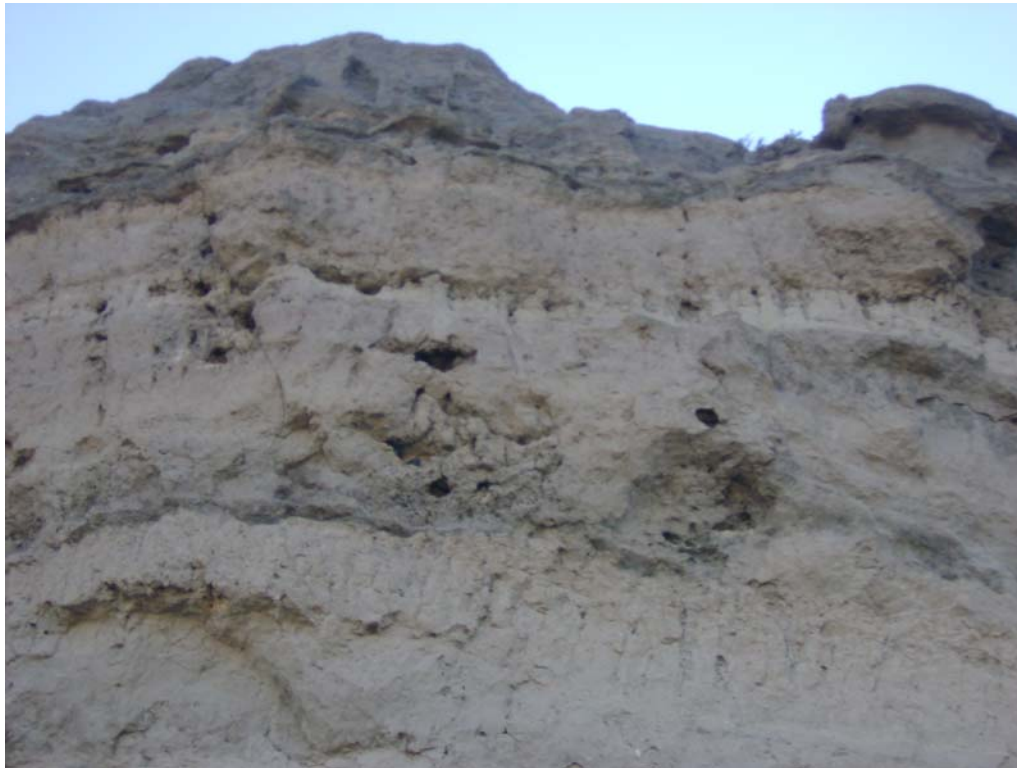
La heterogeneidad litológica de las unidades aflorantes, materializada por la alternancia de bancos de diferentes composición, grado de consolidación, solubilidad, diaclasamiento, etc., determina la existencia de numerosos planos de debilidad potencial. En particular es notorio el dispar comportamientos de estratos de areniscas cementadas y tobas silicificadas por un lado y de areniscas conglomerádicas muy friables, argilitas y tufitas por el otro.

Se observa la heterogeneidad litológica, en la parte superior los bancos más coherentes y por debajo las cavidades debidas al proceso de piping.

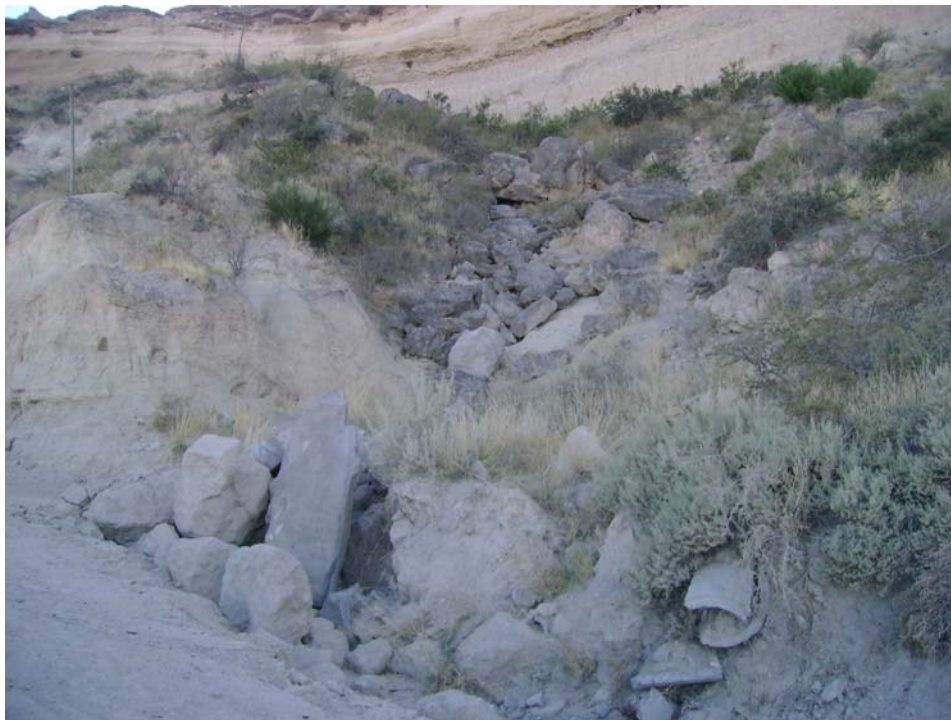
Bloques caídos recientemente

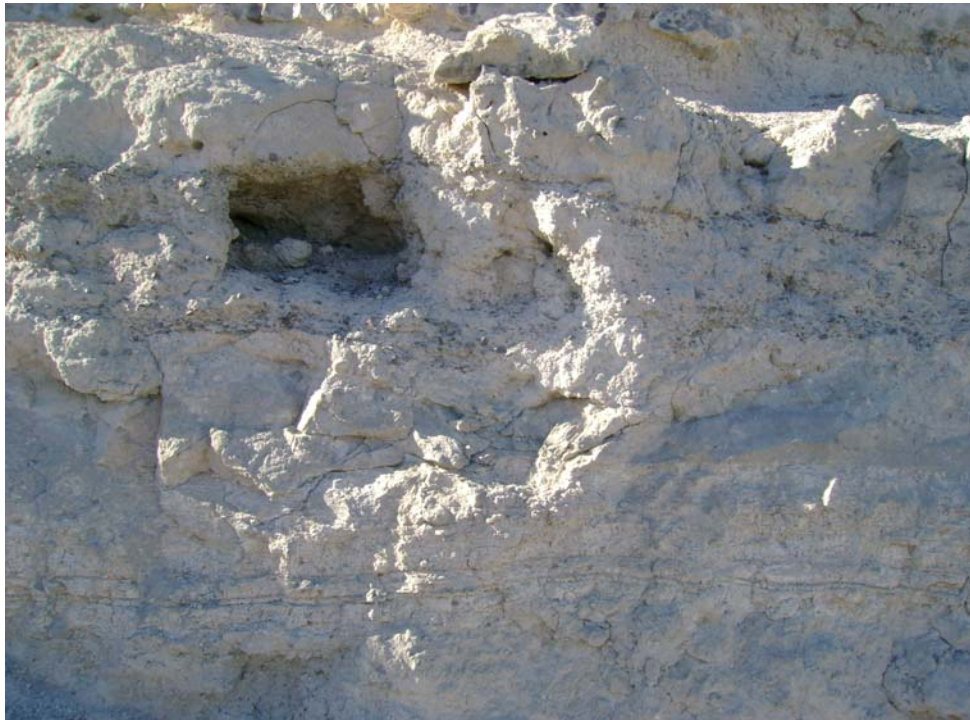
El piping es frecuente en la región y, en particular en el sector de la barda estudiada. Se evidencia por la presencia de estratos aflorantes en la barda totalmente agujereados. Estas cavidades corresponden a los tubos subterráneos por los cuales circula el agua. En las numerosas grietas y poros de las rocas aflorantes en la superficie de la planicie estructural se infiltra el agua que desciende hasta encontrar una capa permeable en contacto (por debajo) con un estrato impermeable. Por lo tanto el agua circula en este contacto generando la erosión diferencial de la capa suprayacente. Al irse erosionando los materiales extraídos quitan sustentación a las rocas superiores que se fracturan y facilitan la expansión de las grietas y diaclasas del material de las pendientes.

Cavidades debidas al piping

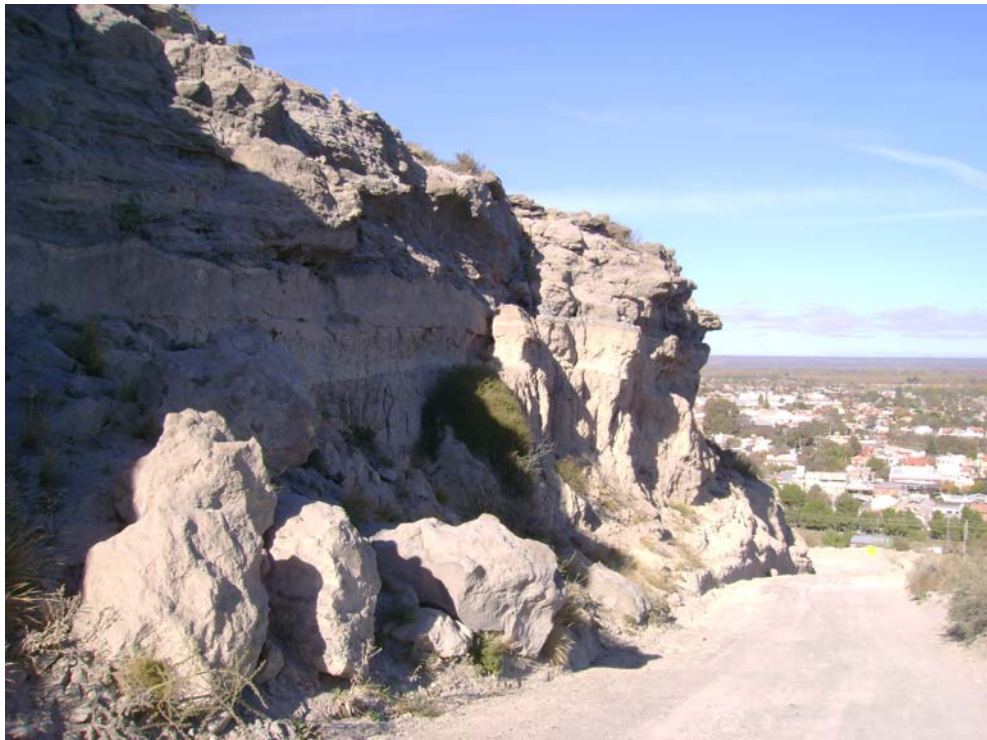
Bloques basculados

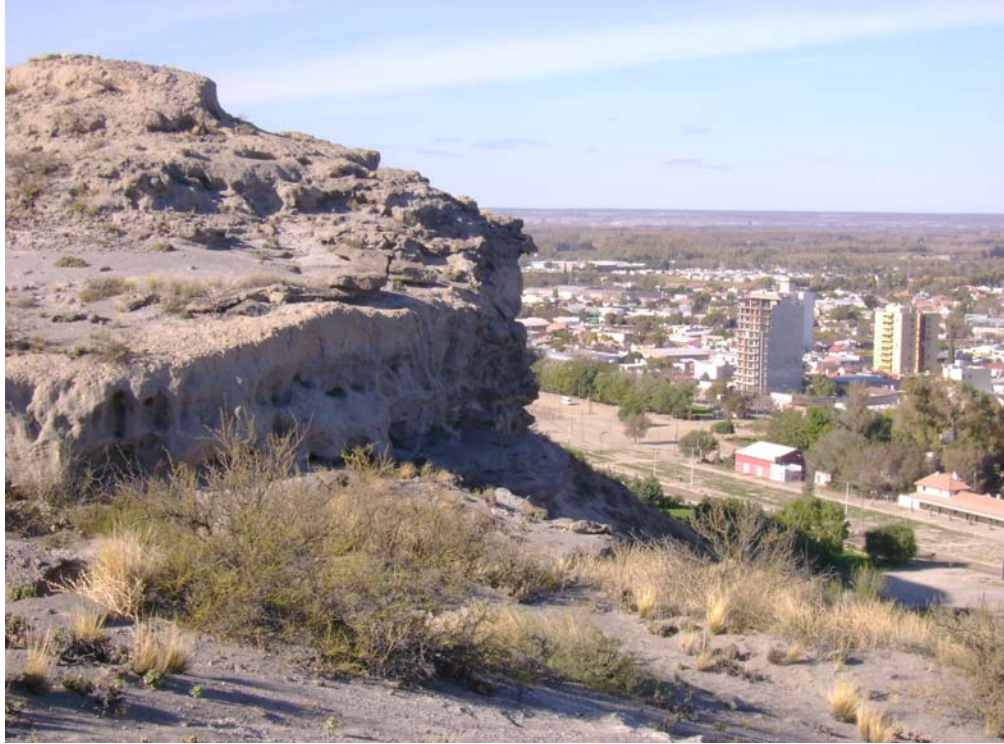
Sector cuspidal

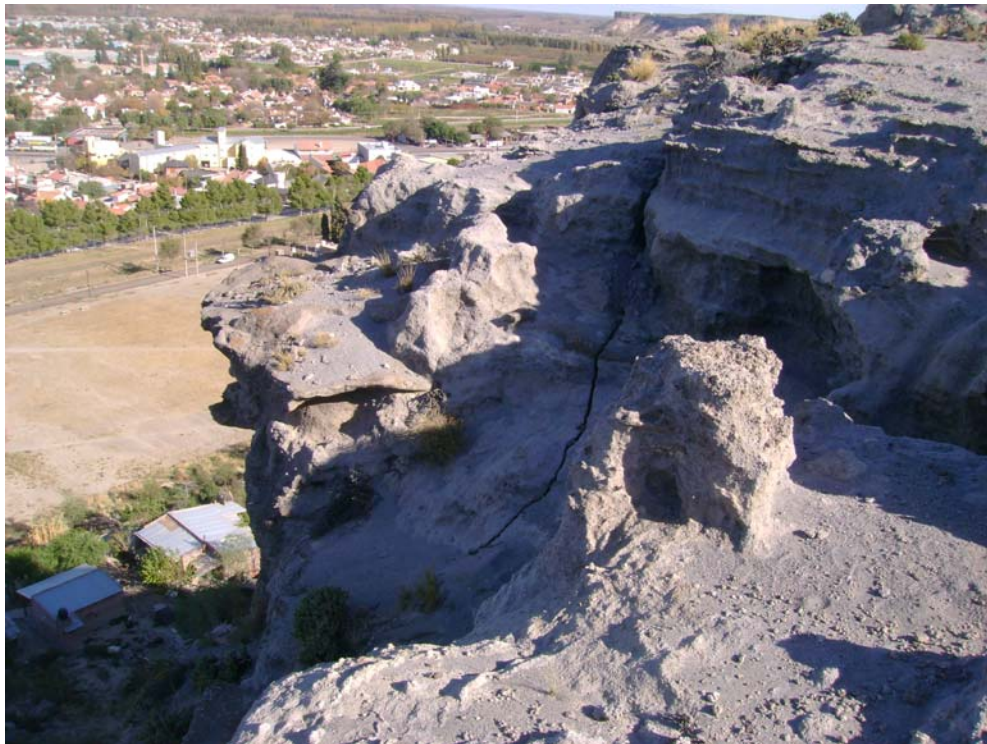
En la parte superior se observan numerosas grietas y fracturas con claras evidencias de desplazamiento reciente. Estas fracturas son predominantemente paralelas al frente de la barda por lo que constituyen potenciales planos de desplazamiento de futuros movimientos gravitacionales. Incluso, los bloques columnares limitados por juegos de estas fracturas se encuentran, en las caras libres como por ejemplo la relacionada al camino, desplazados y apilados hacia el frente de la barda.

Grieta activa en el sector cuspidal

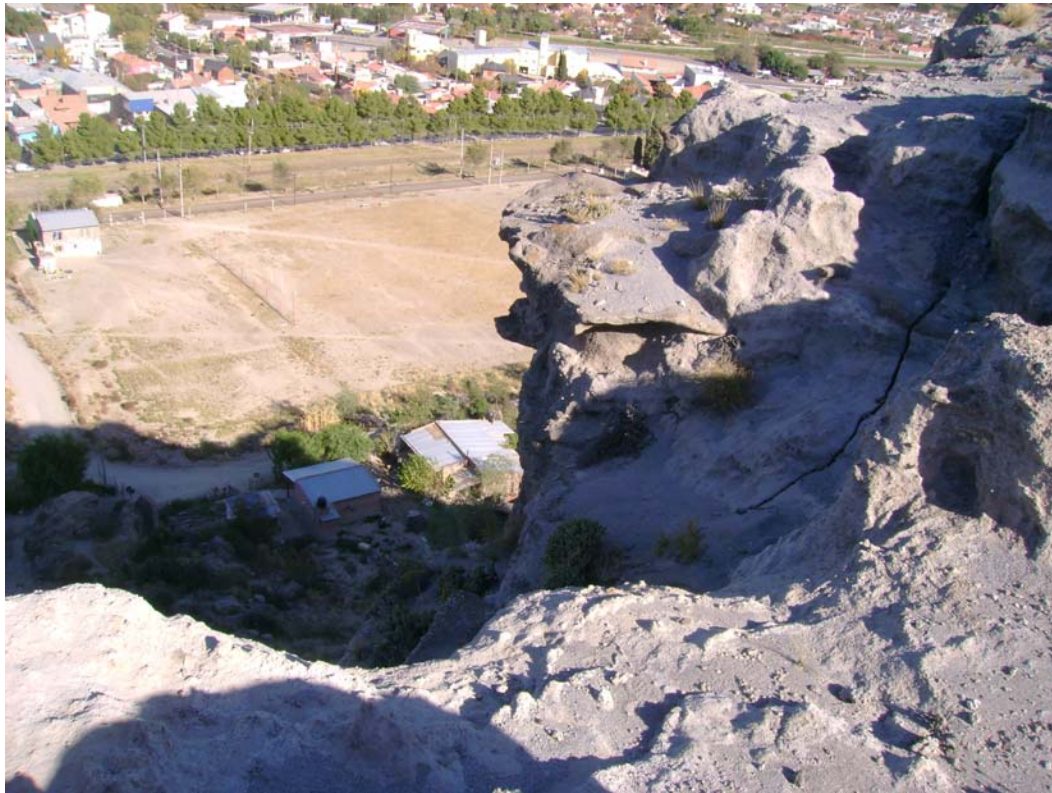
Otra vista del sector cuspidal, obsérvese viviendas al pie

- Deben abandonarse definitivamente las viviendas ubicadas inmediatamente al pie de la pendiente. En tal sentido al menos 7 núcleos familiares deberían ser reubicados en otros sectores de la ciudad. Por lo tanto, en primer lugar deberá proveerse los medios y condiciones necesarias para que los pobladores del sector puedan establecerse adecuada y seguramente en otra zona del ejido municipal.

- Las viviendas deberán ser destruidas e impedida la reocupación por otras personas del mismo sector.

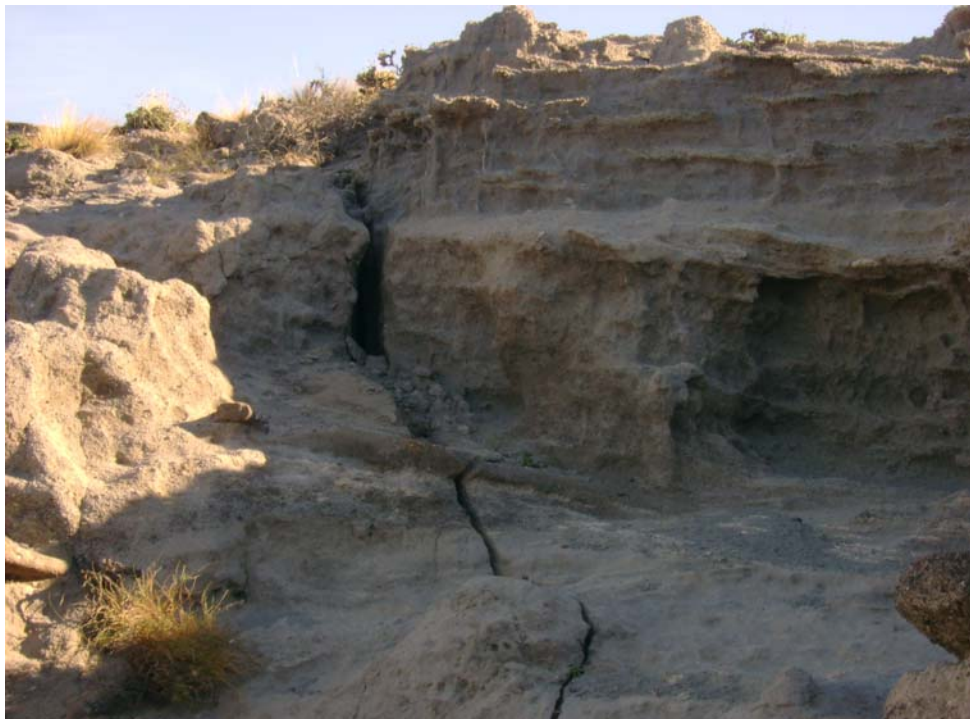
Detalle de la grieta

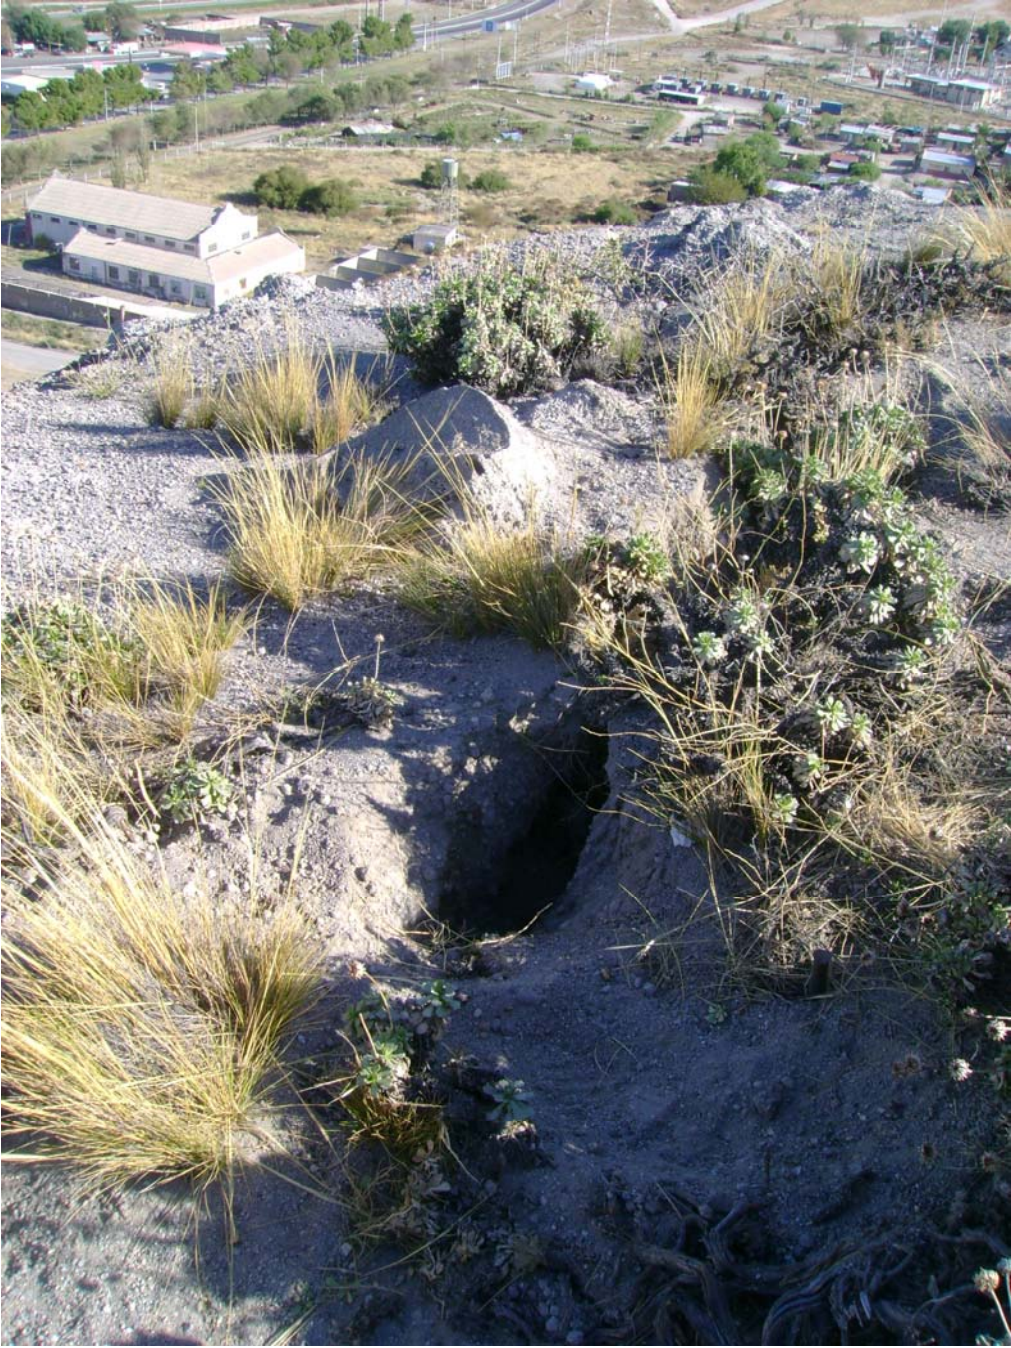
Vista de la grieta principal

- Sin embargo, en principio, si la pendiente es aislada y construido el talud perimetral de protección, sería preferible dejar que la pendiente se fuera ajustando naturalmente, ya que es altamente probable que los movimientos naturales no fueran tan grandes como si se los provocara, por lo que su alcance potencial debería ser menor.

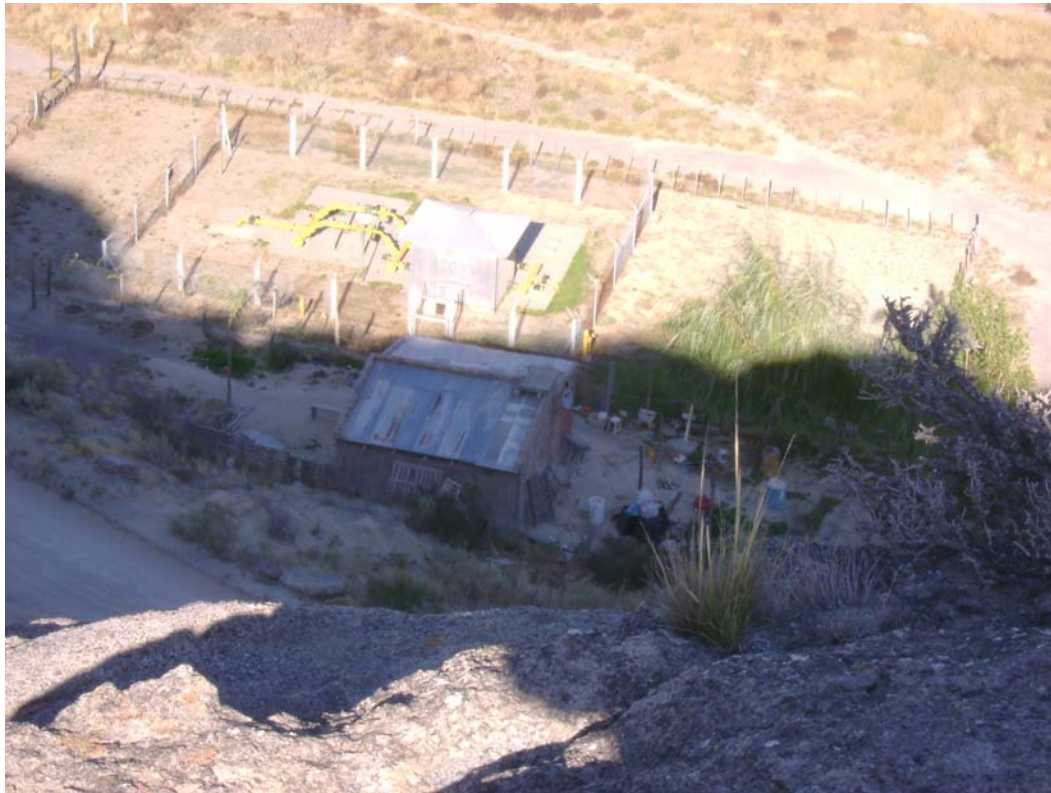
Instalaciones de gas y viviendas al pie de la pendiente

- Las instalaciones relacionadas al gasoducto, ubicadas próximas al camino de subida, pueden sufrir consecuencias de producirse caídas de magnitud. Por lo tanto el talud debería protegerlas. No obstante, hacia el futuro, sería deseable la relocalización de estas instalaciones en zonas seguras.

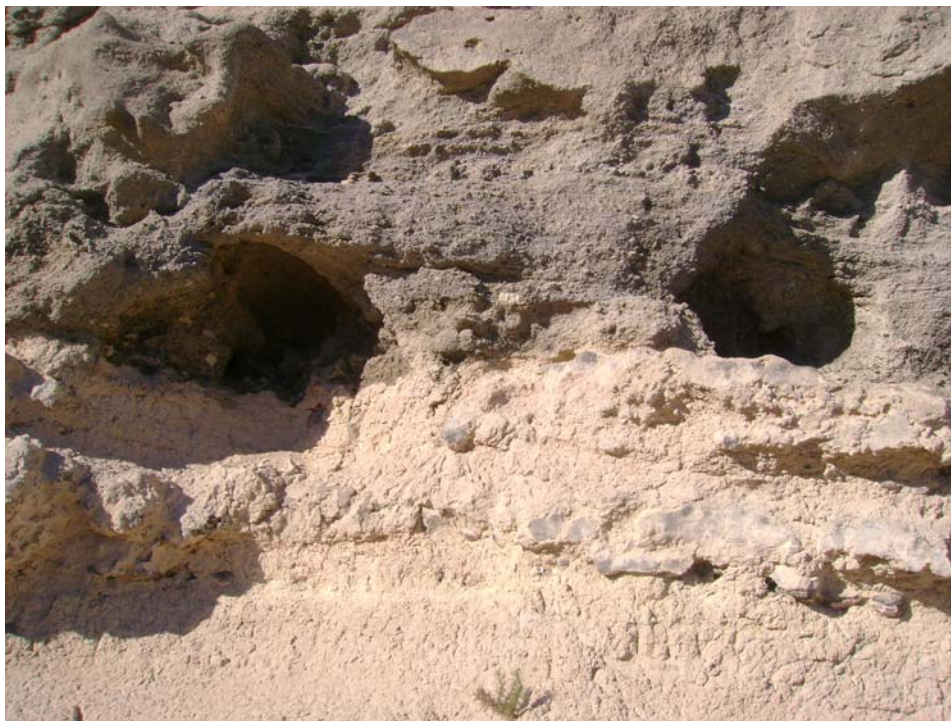
Cavidades

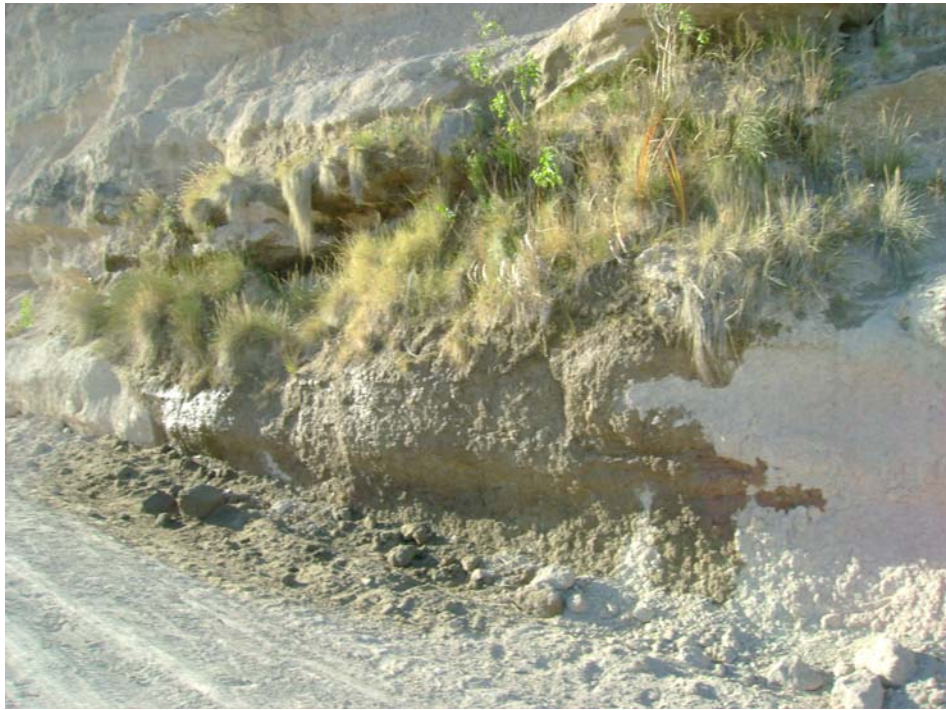
Vertiente, en zona de surgencia

- En el talud construido deberán situarse una serie de drenes que permitan el paso del agua que circule por la pendiente. En tal sentido deberán analizarse adecuadamente las vías de drenaje natural y aprovecharse las mismas. El agua deberá colectarse del otro lado del talud y dirigirse adecuadamente de forma tal de que no constituya un problema.

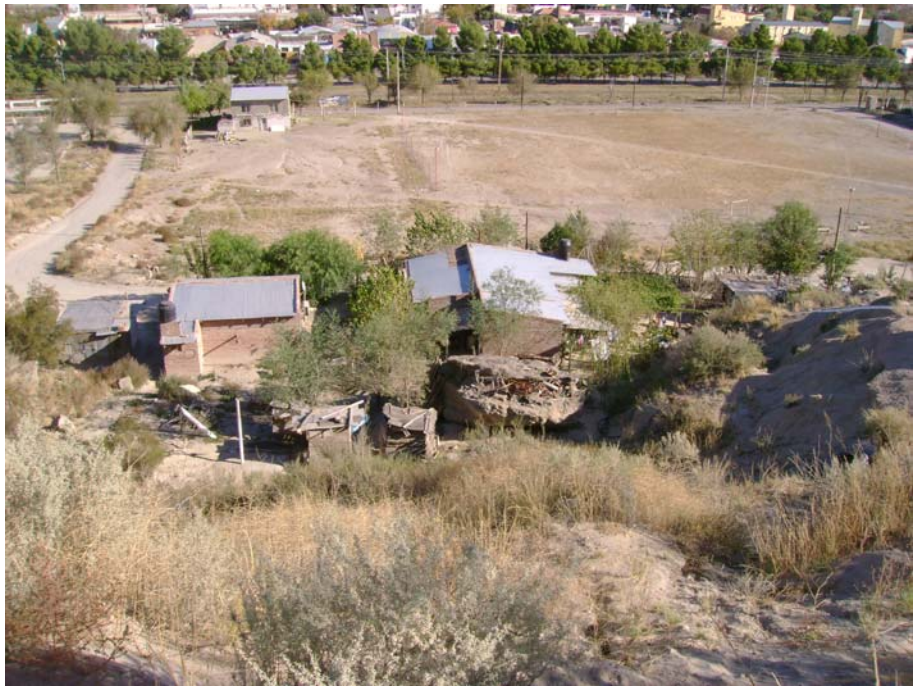
La presencia de bloques en el pie de la pendiente, algunos de grandes dimensiones, señala claramente la recurrencia de los procesos de remoción en masa. En particular, es notoria la aparición de grandes bloques entre las casas construidas al pie de la pendiente. Es claro que si estos bloques cayeron en ese lugar (y algunos claramente no hace mucho tiempo) pueden volver a ocurrir lo que presupone un riesgo no sostenible para las viviendas y sus ocupantes del sector. Los bloques litológicamente son semejantes a los que aparecen en la zona más elevadas de la barda, lo que indica la distancia que pueden recorrer al caer desde esta zona superior.

Bloques de grandes dimensiones al pie

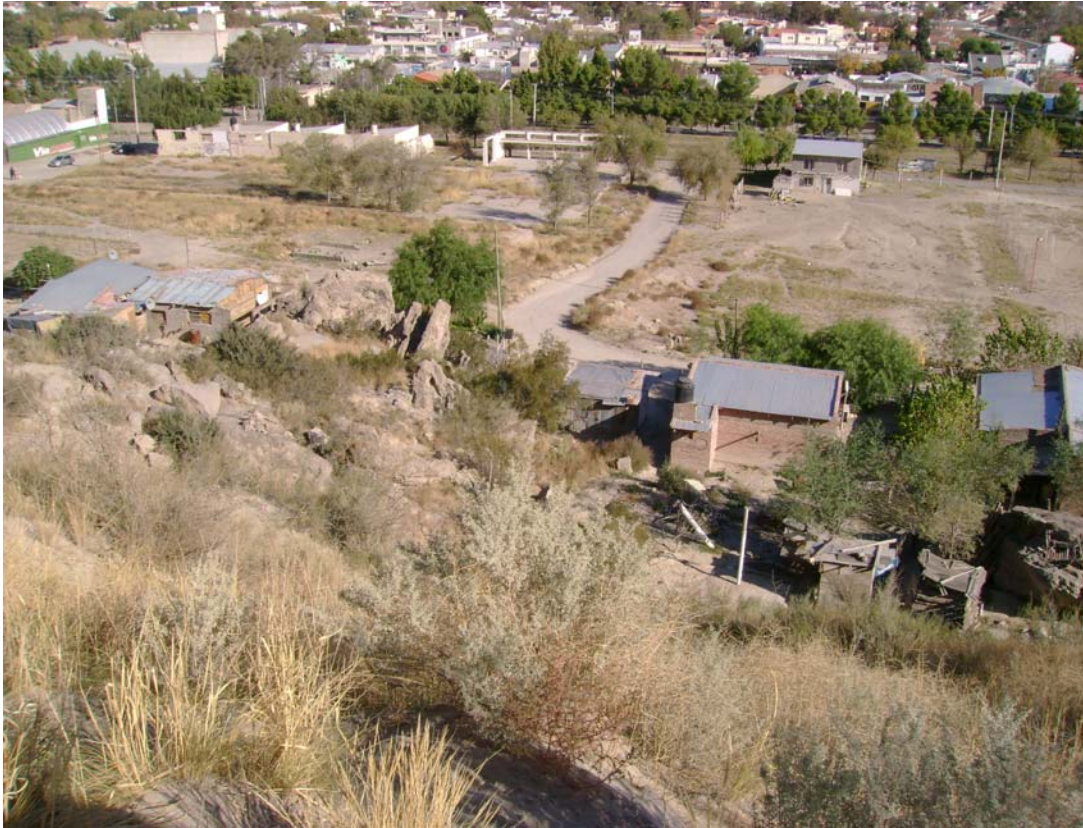
Otra vista de los bloques al pie

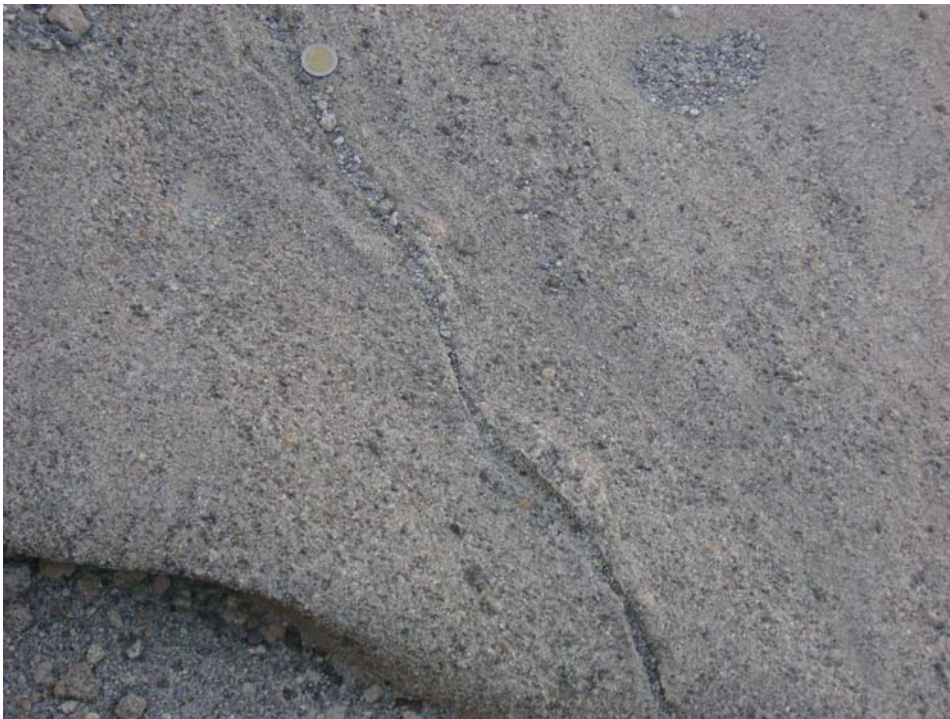
Pequeñas grietas activas en la zona cuspidal
