Sector al Norte del Hospital Alvear (Club Nautico del Km 3 )

Figura nro. 7: Tasa de erosion en el Hospital Alvear. Linea amarilla: linea de costa. Linea verde: vias del ferrocarril.

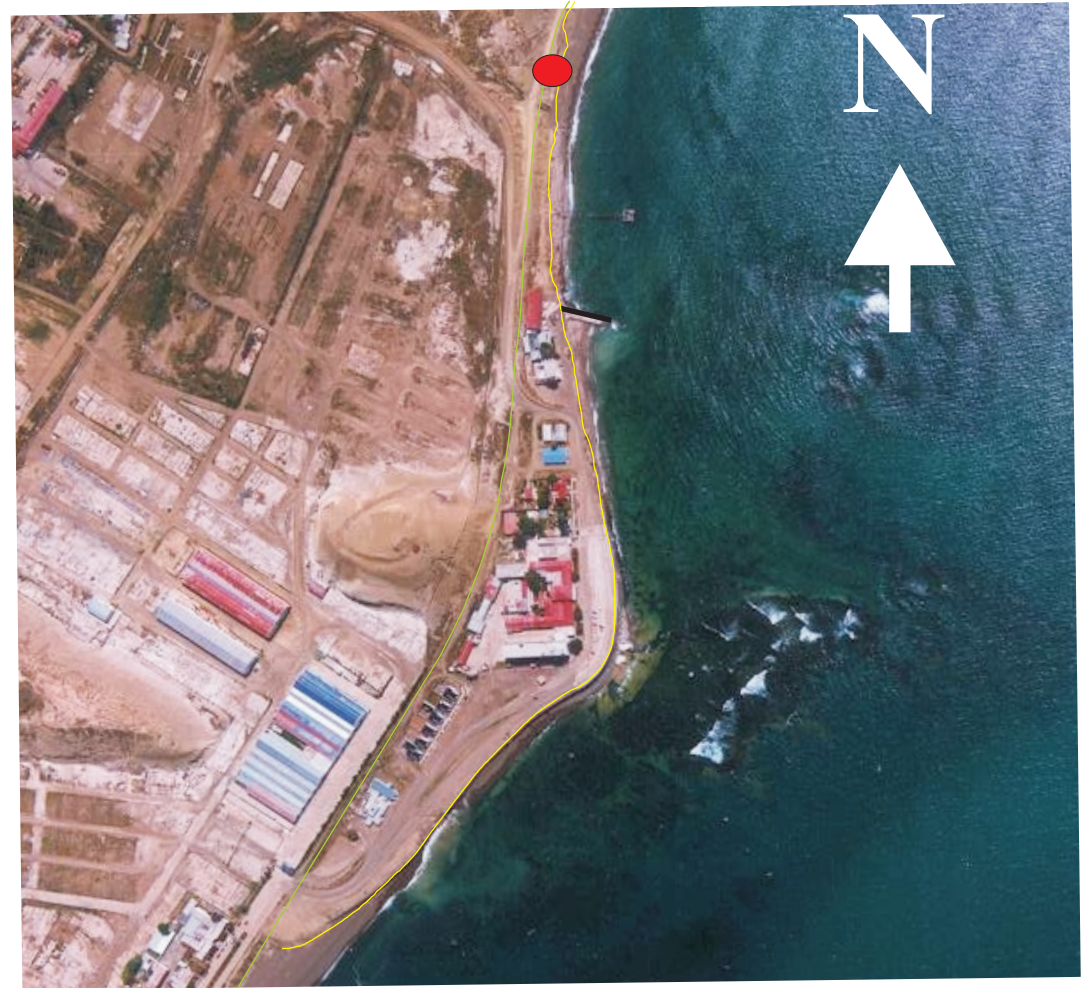
Foto año 1973

Foto año 2001

● Punto donde se calculo una tasa de erosion de 1 a 0.6 metros por año.
